境界については、現況の占有状況及び、構造物等を考慮して記載しています。  
隣接土地所有者と境界の立会、確認等を行っていない為、相違する場合があります。

彦根市芹橋一丁目  
S=1:100

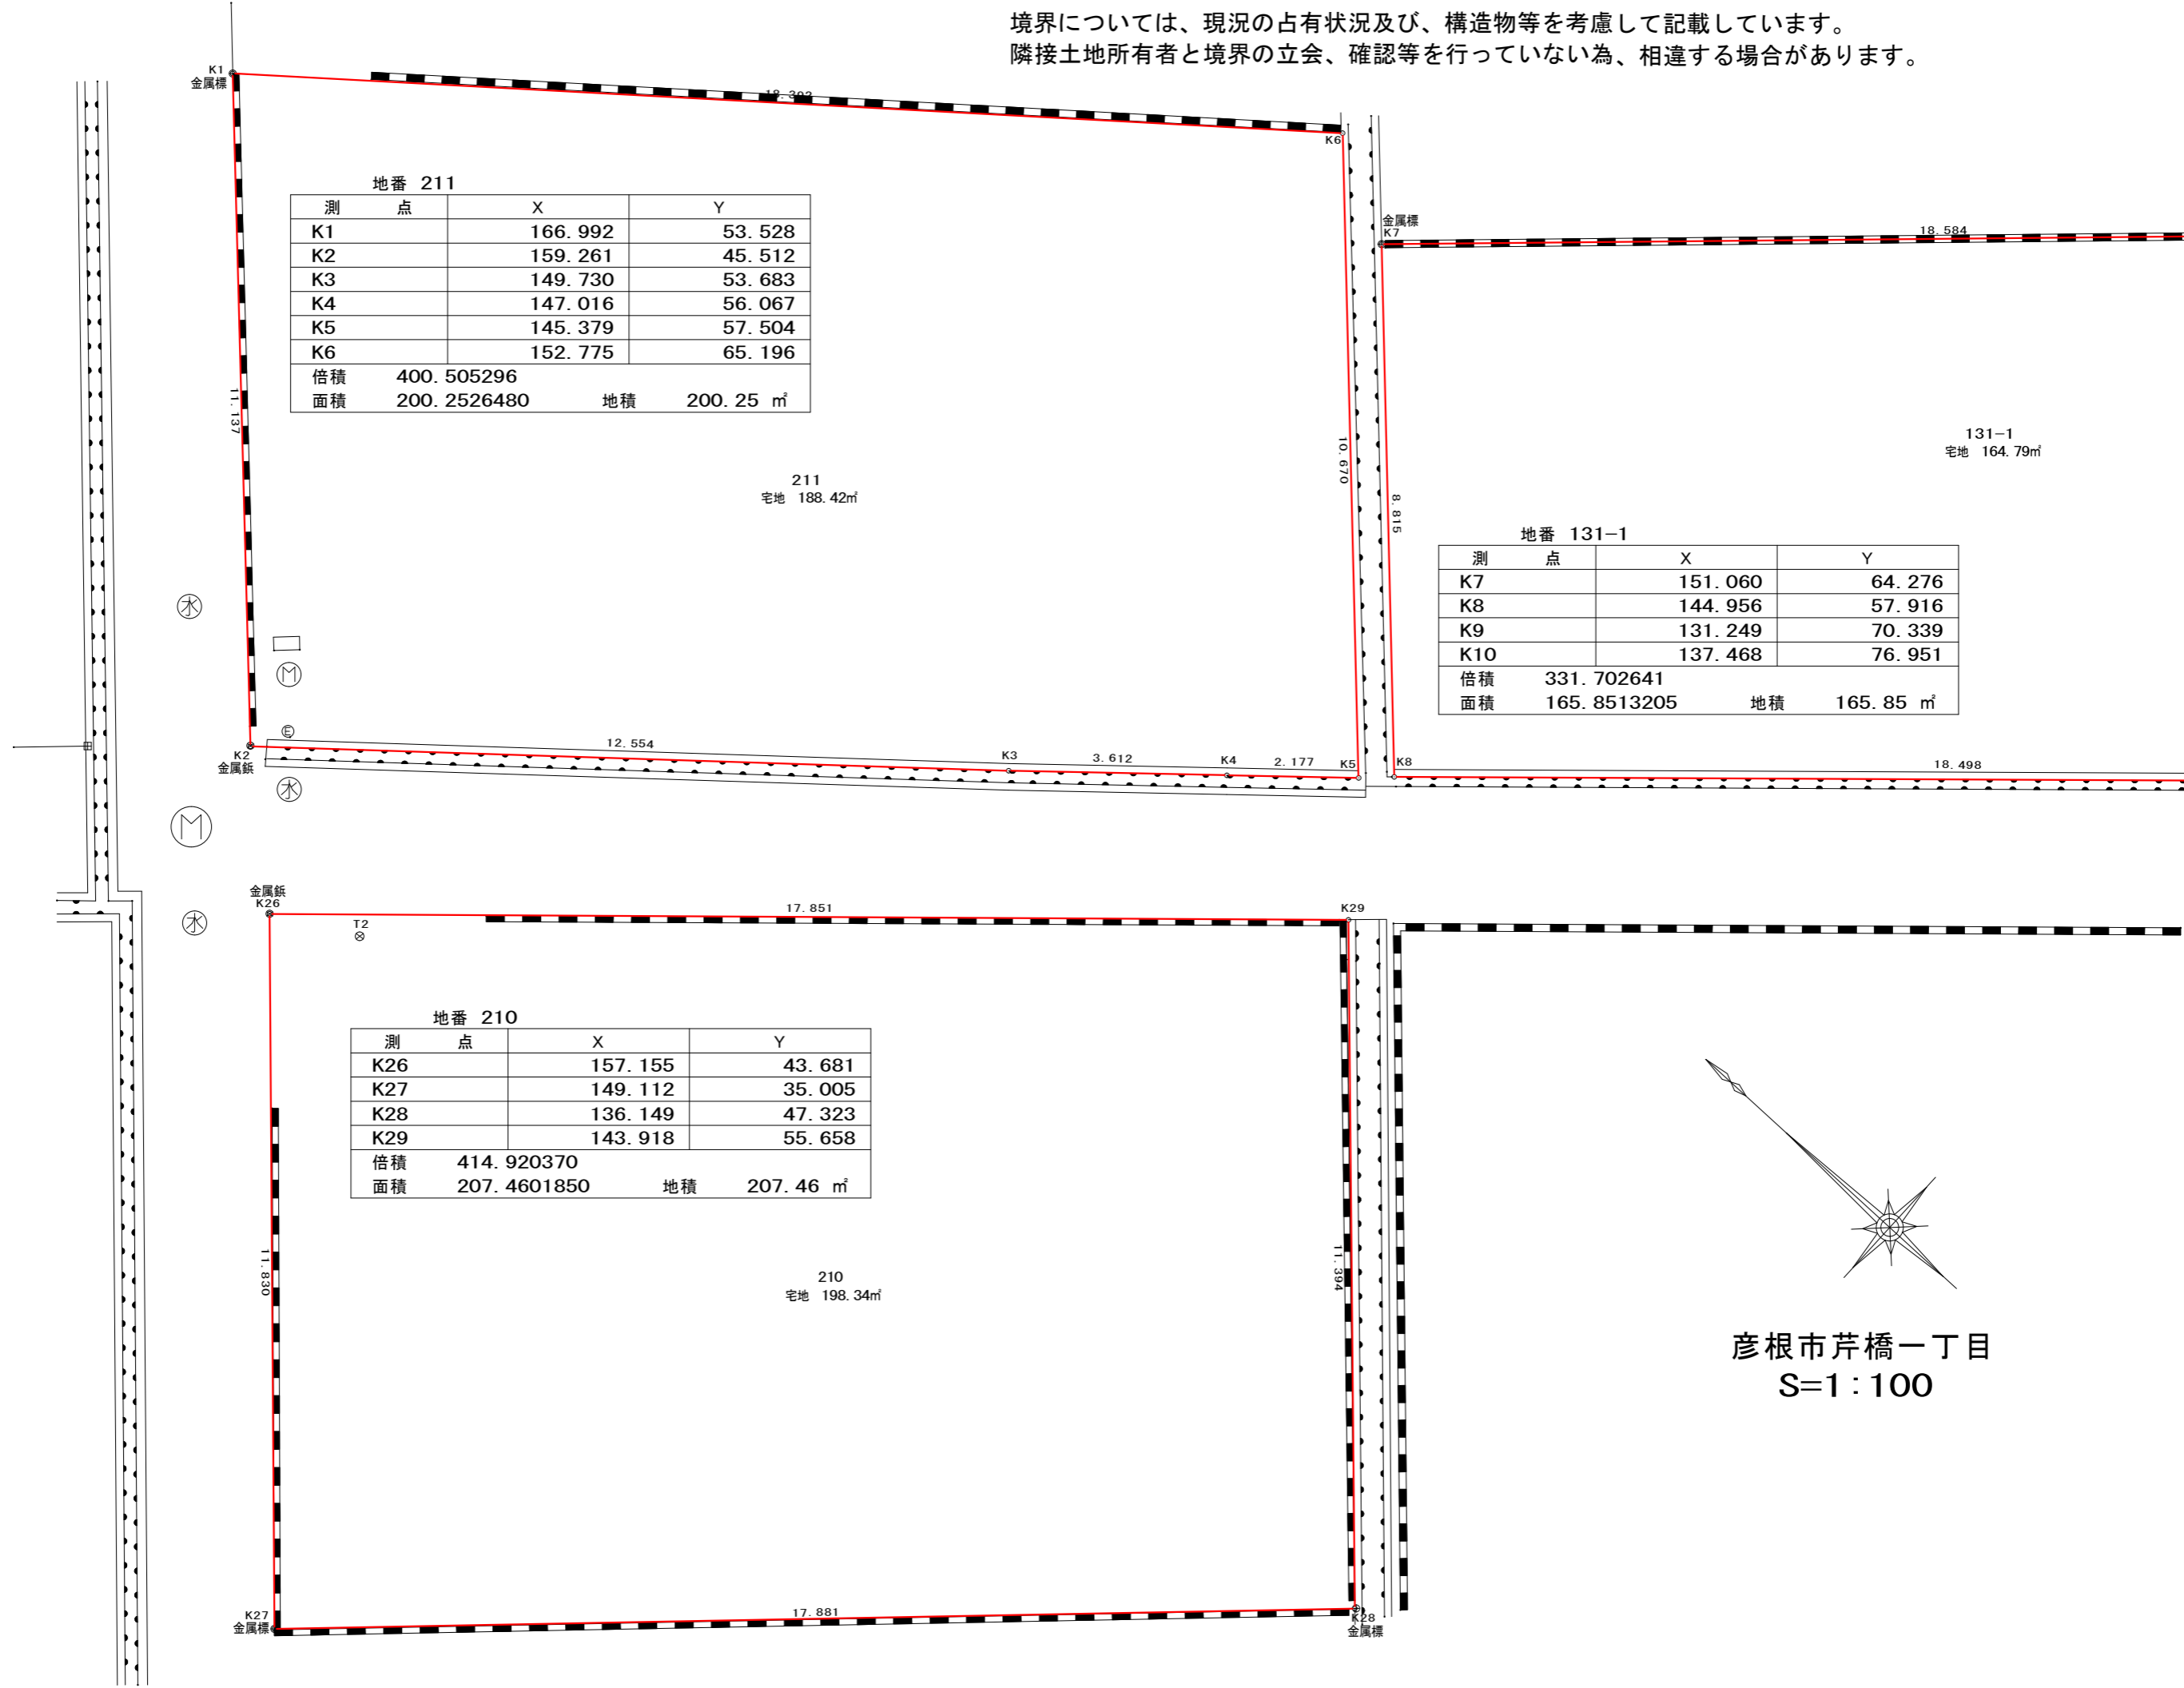
地番 211

| 測点 | X | Y |
| K1 | 166.992 | 53.528 |
| K2 | 159.261 | 45.512 |
| K3 | 149.730 | 53.683 |
| K4 | 147.016 | 56.067 |
| K5 | 145.379 | 57.504 |
| K6 | 152.775 | 65.196 |
| 倍積 | 400.505296 | |
| 面積 | 200.2526480 | 地積 200.25 m <sup>2</sup> |

地番 131-1

地番 210
